NOMENCLATURA : 1. [40]Sentencia
JUZGADO : 1º Juzgado Civil de Valdivia
CAUSA ROL : C-994-2023
CARATULADO : LUTHER/INMOBILIARIA TEJA SUR LTDA.

Valdivia, a treinta de septiembre de dos mil veinticuatro.

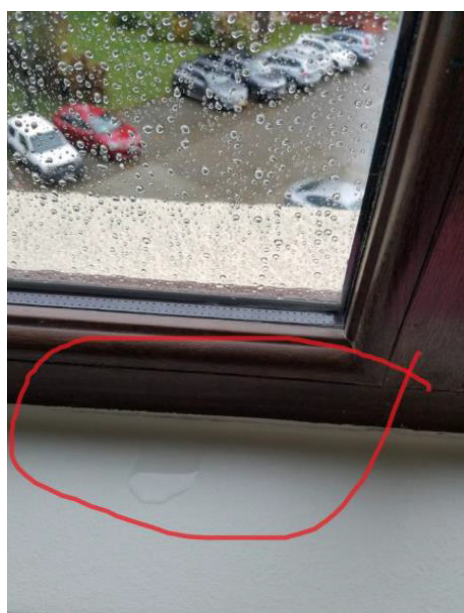
Ventana con filtración de aguas lluvias.

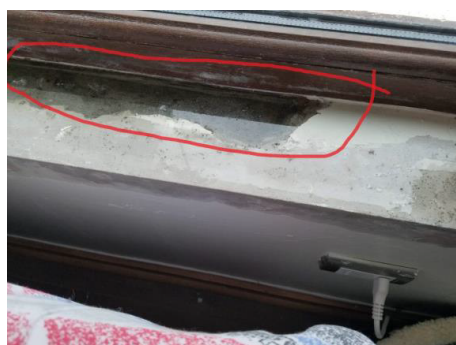
Imagen muestra daños en vano ventana dormitorio principal del departamento 411, luego de haber sido arreglada.

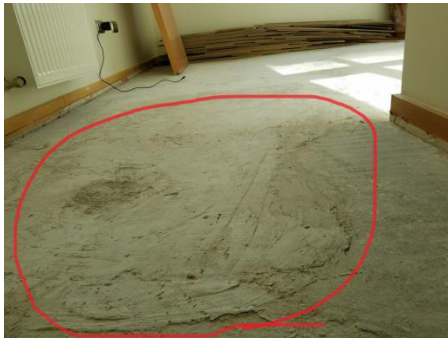
Imagen muestra deficiencia constructiva, por superficie irregular debajo de piso flotante, reemplazado en dos oportunidades.

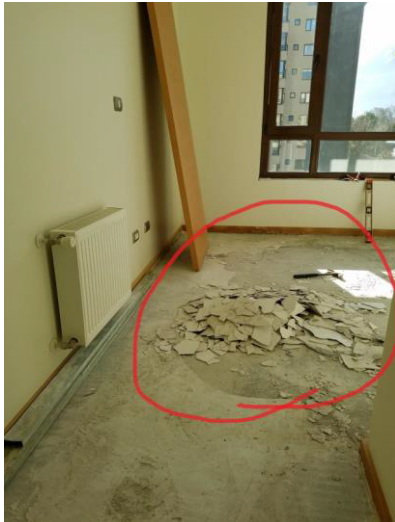
Retiro de base irregular para reinstalación de piso flotante.

Presencia de humedad en living del departamento, producto de filtración de aguas lluvias a través de la base del piso flotante, lo que no ha podido garantizar la calidad de la instalación del piso flotante en las dos veces que ha sido reinstalado.

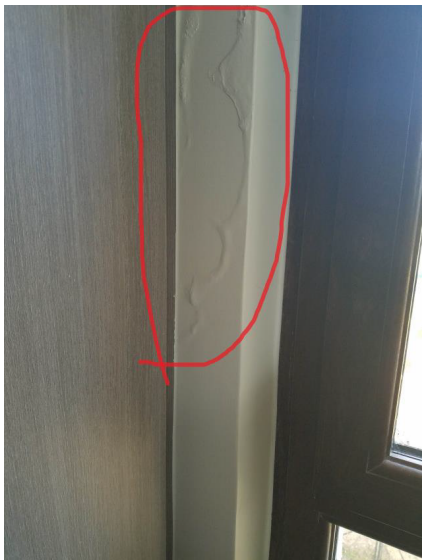
Daños por filtración de aguas lluvia en muro ventana cocina.
